COOPERATIVA DE DISTRIBUIÇÃO E GERAÇÃO DE ENERGIA DAS MISSÕES
CERMISSÕES

RELATÓRIO DE INTERRUPÇÃO EM SITUAÇÃO DE EMERGÊNCIA – ISE

PERÍODO DO EVENTO: SETEMBRO 2026

CERM-ISE-2026-001

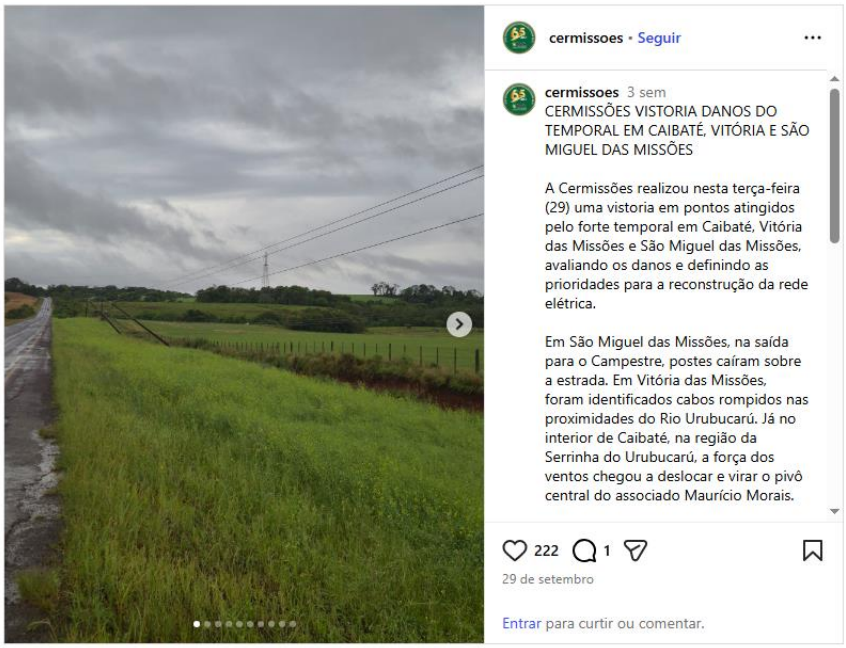
Em São Miguel das Missões, na saída para o Campestre, postes caíram sobre a estrada. Em Vitória das Missões, foram identificados cabos rompidos nas proximidades do Rio Urubucarú. Já no interior de Caibaté, na região da Serrinha do Urubucarú, a força dos ventos chegou a deslocar e virar o pivô central do associado Maurício Morais.

As fotos registradas durante a vistoria mostram a intensidade do temporal e a dimensão dos prejuízos provocados.
